INFORME APIMT: Deficiencias de los servicios, instalaciones y accesibilidad de la Red de Cercanías Renfe Sevilla y sus respectivas propuestas de mejora.

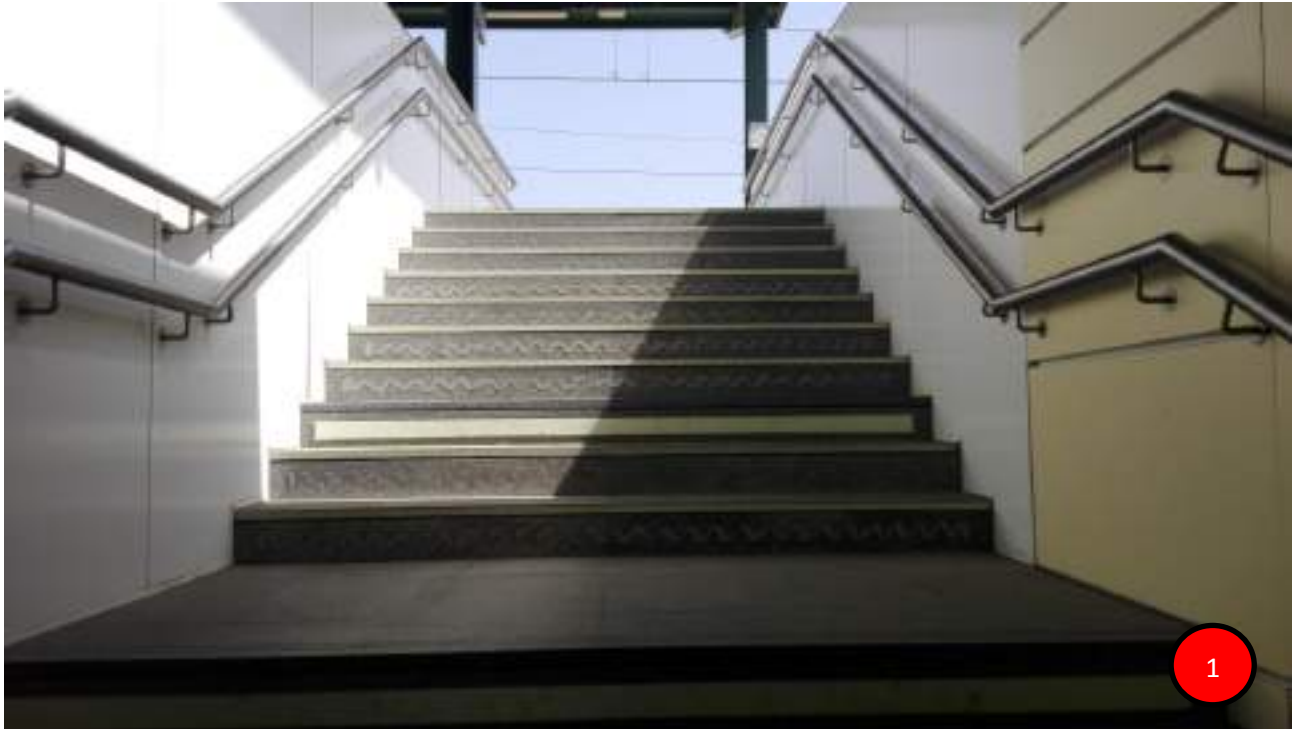
NÚMERO DE FOTOGRAFÍA	PIE DE FOTOGRAFÍA
1	Escaleras de acceso a andén. Estación de Camas (Línea C-5).
2	Andén y vía estación de Camas (Línea C-5).
3	Andén y vía estación de Camas (Línea C-5).
4	Desgaste de botones de ascensor de acceso a andén Estación San Jerónimo (Líneas C-2 y C-5)
5	Distancia pronunciada entre coche y andén que impide la accesibilidad a los convoyes. Estación Camas (Línea C-5)
6	Suelo Ascensor estación San Jerónimo (Líneas C-2 y C-5)
7	Suelo Ascensor estación San Jerónimo (Líneas C-2 y C-5)
8	Mampara de protección. Estación San Jerónimo (Líneas C-2 y C-5)
9	Vinilo protector Estación de San Jerónimo (Líneas C-2 y C-5)
10	Mal estado pavimento Estación San Jerónimo (líneas C-2 y C-5)
11	Mampara de protección. Estación San Jerónimo (Líneas C-2 y C-5)
12	Mampara de protección. Estación San Jerónimo (Líneas C-2 y C-5)
13	Inhabilitación de Paneles informativos de vestíbulo Estación de San Jerónimo (Líneas C-2 y C-5)

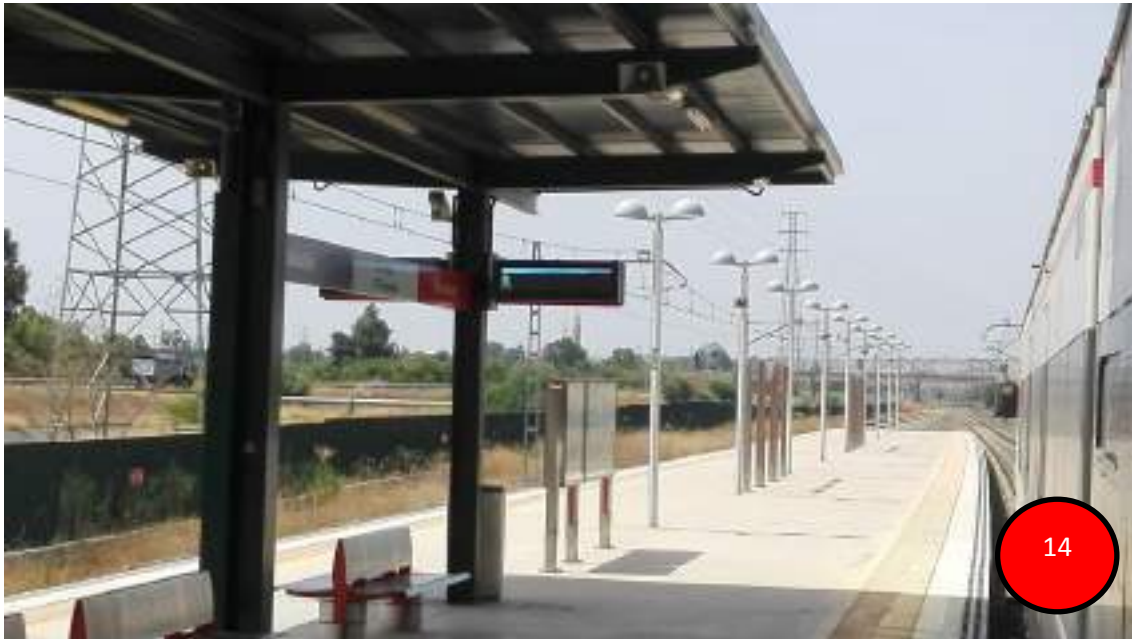
14	Mala actualización y conservación de los paneles informativos de andén de la red. Estación San Jerónimo (líneas c-2 y c-5)
15	Mal aprovechamiento y desuso de la Estación Fábrica del Pedroso (Línea C-3)
16	Mal aprovechamiento y desuso de la Estación Fábrica del Pedroso (Línea C-3)
17	Estado pésimo de conservación y adecuación de la Estación de El Pedroso (Línea C-3)
18	Indicaciones de evacuación en mal estado y no homologadas. Estación Jardines de Hércules (Líneas C-1 y C-5)

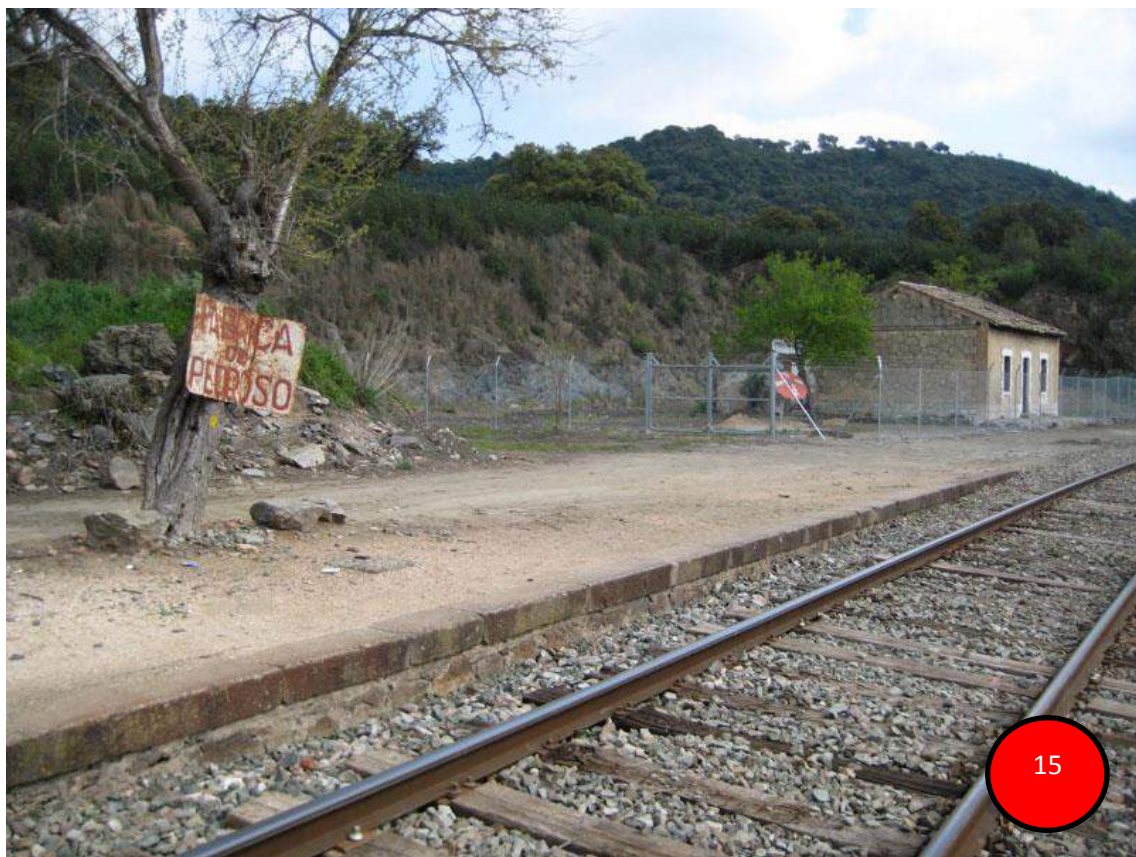
15

C-3	FÁBRICA PEDROSO	<p>-Pésima adecuación, mantenimiento y accesibilidad de la estación, ya en desuso, y entorno. (Estación en ruinas) Véase en anexo una fotografía de la estación.</p>	<p>-Remodelación y adecuación integral de la estación, como centro de visitantes de la vía verde de la Sierra Norte de Sevilla, en la que se aproveche para como museo minero en el que incorpore material y explicaciones sobre la historia de la línea y su relación con la historia de la minería sevillana. Sería un complemento para los senderistas y excursionistas a su ruta por la sierra y también produciría un mayor desarrollo económico y de interés para los municipios de la zona. Debe de ser un proyecto de financiación, gestión y colaboración conjunta entre Ayuntamiento del Pedroso, Renfe, Adif , Diputación de Sevilla y Junta de Andalucía -Revisión de disponibilidad y funcionamiento de desfibriladores.</p>
C-3	CAZALLA-CONSTANTINA	<p>-Los aparcamientos para PMR no disponen de la señal, modelo R-307, con una placa inferior que exceptúe el aparcamiento al colectivo.</p>	<p>- Revisión y establecimiento de las señales, tal como dictamina el art.30 del decreto 293/2009 de la Junta de Andalucía, en los aparcamientos para facilitarles el estacionamiento y la accesibilidad a las PMR. -Revisión de disponibilidad y funcionamiento de desfibriladores.</p>
